# *Un vistazo a las operaciones del transbordador espacial de NASA y de la ISS (Estación Espacial Internacional)*

*José M. Hernández*  
*Jefe de área,*  
*Materiales y Procesos*

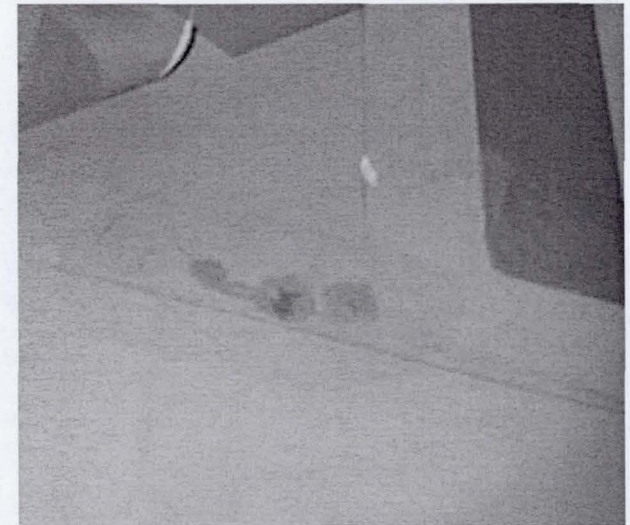
# *Grietas en las líneas de flujo*

Grietas encontradas en las líneas de flujo de LH2 del SSME (Space Shuttle Main Engine) Motor principal del transbordador

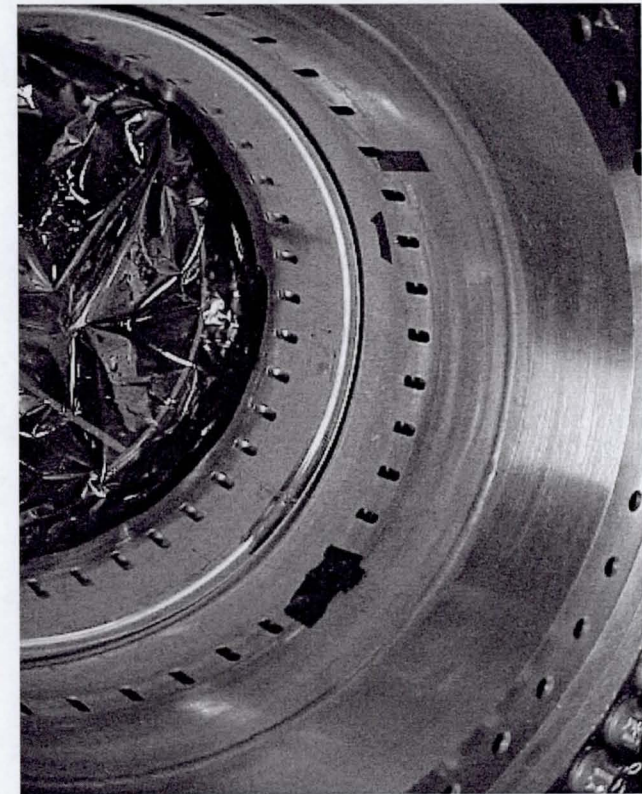
# Grietas en las líneas de flujo

- La causa más probable determinada fué la alta fatiga del ciclo
  - Presión/termal/vibración/tensión residual
  - Mecanismo de baja tensión
  - No productos corrosivos presentes
  - SEM (Microscopio Electrónico de Exploración) las micrográficas demostraron estrias similares a las vistas por la alta fatiga del ciclo
  - Las pruebas de laboratorio no dieron ninguna indicación de fragilidad a causa de H<sub>2</sub>

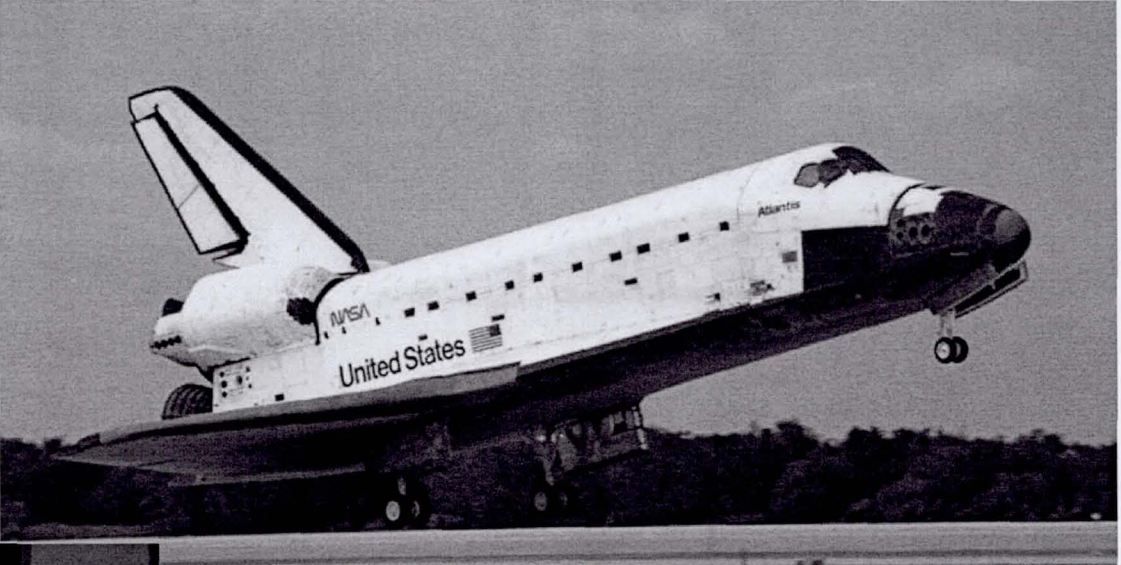
# *Sistema de protección termal*

- Reinforced Carbon-Carbon (RCC) [Carbón-Carbón reforzado]
  - Temperaturas entre 1538-1649 C
  - 22 paneles únicos del borde de la ala, casquillo de la nariz, y sellos-T
- Losetas negras
  - Temperaturas debajo de 1260 C
  - Ultimamente actualizado a un un compuesto refractario
- Losetas blancas
  - Temperaturas debajo de 649 C
  - Sustituído más adelante por un compuesto flexible “manta”
- Mantas blancas
  - Temperaturas debajo de 371 C
  - Filtro revestido de Nomex

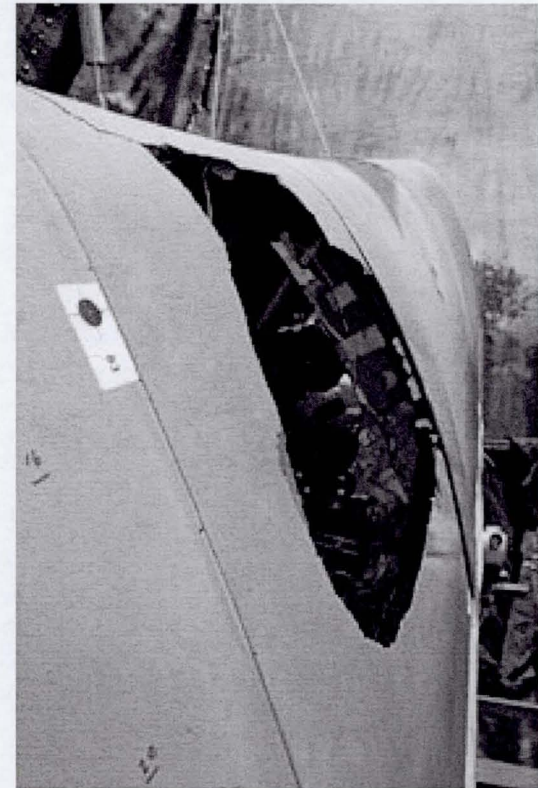
## *Situación Actual: Reparación en órbita*

- Cada sección que conduce a los bordes/nariz tienen una geometría única
- Los materials deben de ser capaces de pre-almacenarse y estar listos para usarse
- Miembros de la tripulación [EVA] realizan la reparación
- Ambiente de trabajo inestable
- Cargas aerotermales
- Tamaño del agujero a proteger.

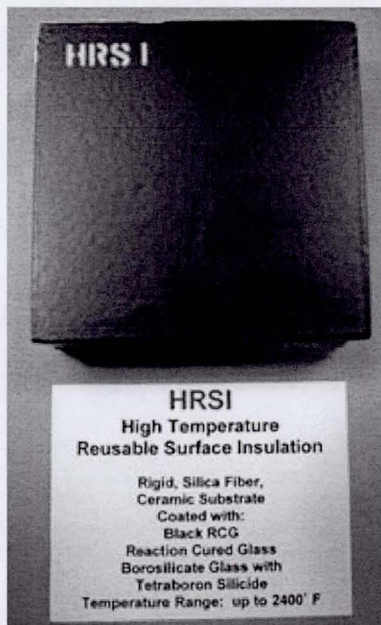
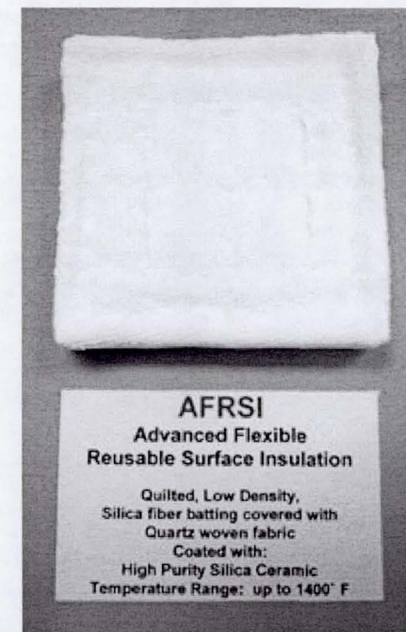
# *Sistema de protección termal: Loquetas*

- FRCI: 20 % Nextel (AB312-Alumina Borosilicate) y 80% fibras de silicona
- LI-900: pura silicona
- LI-2200: Silicona con 3% SiC
- Marco maquinado a la medida
- Nomex: llena el boquete y aísla la tensión
- Diversos revestimientos usados para controlar emisividad/absorción
